**Visite de la Piscine Plein Air d'Obernai
Diagnostic du Grand Bassin
Synthèse du 20 avril 2010**

RELEVÉ PHOTOGRAPHIQUE DU GRAND BASSIN AU 15 AVRIL 2010

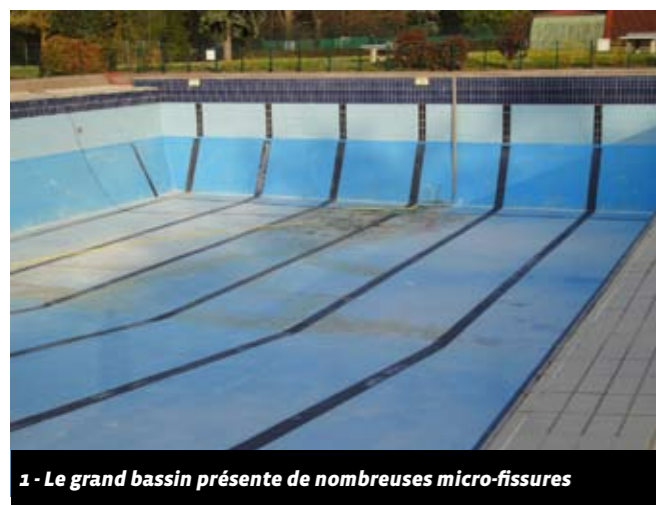
1 - Le grand bassin présente de nombreuses micro-fissures

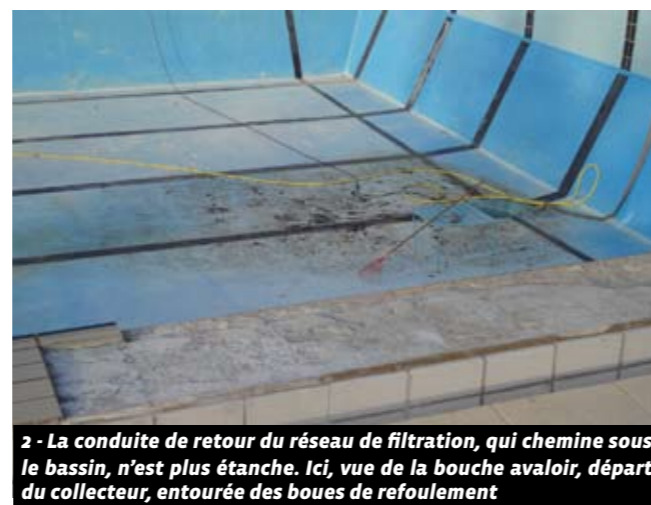
- En Mars 2010, un contrôle régulier du niveau du bassin a mis en évidence **une perte d'eau journalière estimée à près de 80 m³ soit 3% du volume total (2720 m³)**. Suite à la vidange, l'inspection visuelle des parois et un essai de pression sur les conduites n'ont malheureusement pas permis d'identifier la cause de la fuite. Est suspectée la combinaison de 2 problèmes: un défaut général d'étanchéité du bassin se traduisant par des micro fuites diffuses ; la corrosion avancée de la conduite de retour du circuit de filtration, datant de 1955 et dont le remplacement n'avait pas été réalisée lors de la dernière rénovation conduite en 1992-1993. Ces 3 derniers jours, des soulèvements du revêtement du fond du bassin sont en outre apparus au droit des joints de fractionnement, sous l'effet des remontées d'eau.

2 - La conduite de retour du réseau de filtration, qui chemine sous le bassin, n'est plus étanche. Ici, vue de la bouche avaloir, départ du collecteur, entourée des boues de refoulement

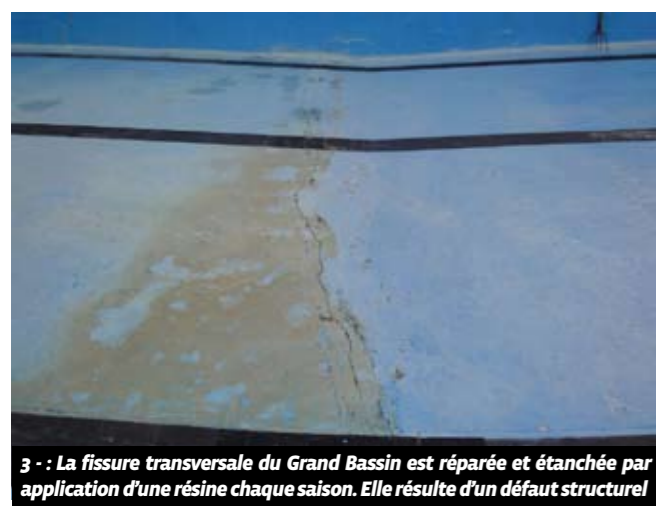
3 - La fissure transversale du Grand Bassin est réparée et étanchée par application d'une résine chaque saison. Elle résulte d'un défaut structurel

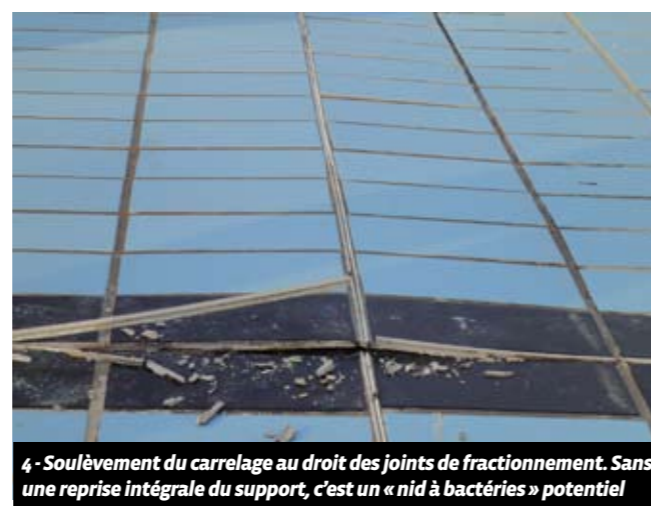
4 - Soulèvement du carrelage au droit des joints de fractionnement. Sans une reprise intégrale du support, c'est un « nid à bactéries » potentiel

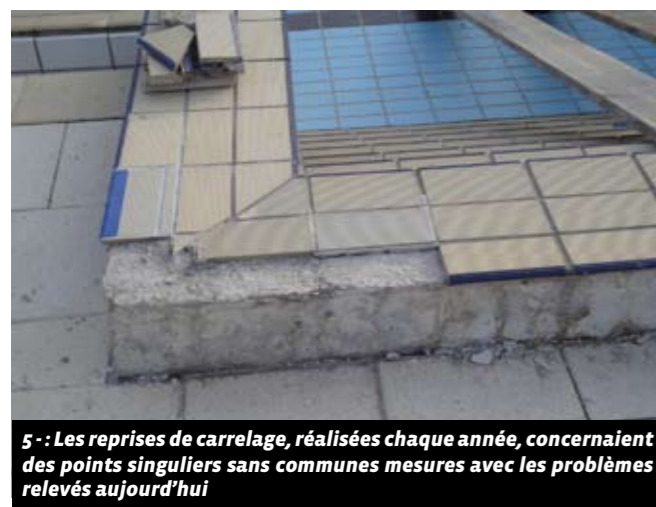
5 - Les reprises de carrelage, réalisées chaque année, concernaient des points singuliers sans communes mesures avec les problèmes relevés aujourd'hui

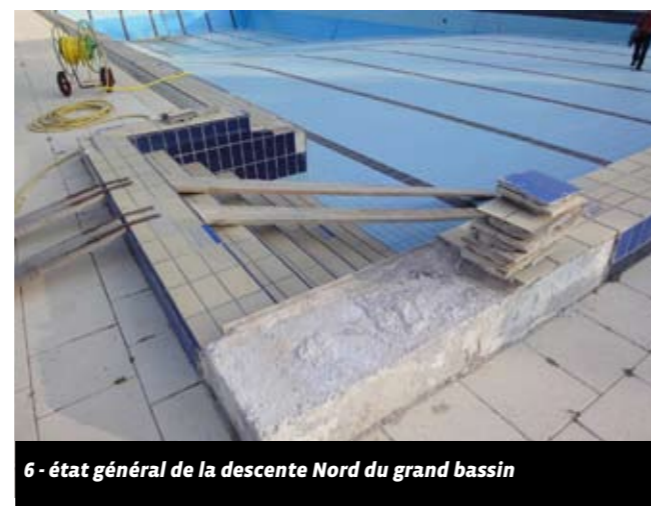
6 - état général de la descente Nord du grand bassin

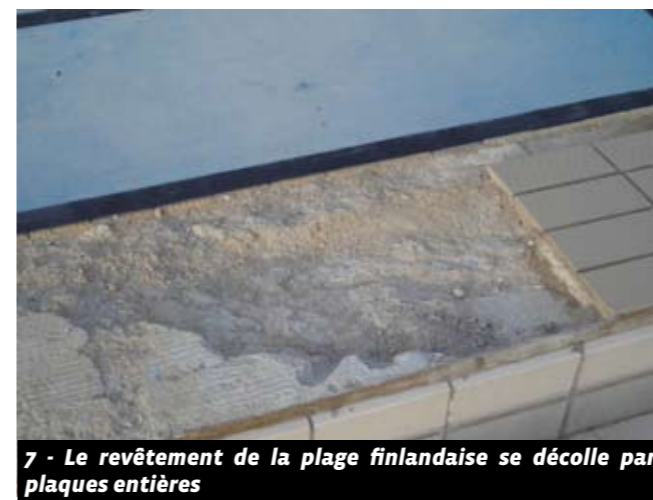
- **La plage de débordement et la rigole périphérique du Grand Bassin**, dite « plage finlandaise », présentent suite à la rigueur exceptionnelle de l'hiver dernier, un décollement général du support. Cet état nécessite une reprise complète sur plus de 86 mètres linéaires du complexe « forme de pente/chape/traitement d'étanchéité/carrelage ». Après consultation de 3 entreprises spécialisées, ces travaux ont été évalués entre 120 000 € TTC et 150 000 € TTC, pour une durée de 3 mois de chantier. Le caniveau périphérique n'est plus étanche et obligerait également à conduire à sa réfection simultanée. Au mieux, l'ouverture de la piscine plein air serait différée au 20 Juillet 2010.

7 - Le revêtement de la plage finlandaise se décolle par plaques entières

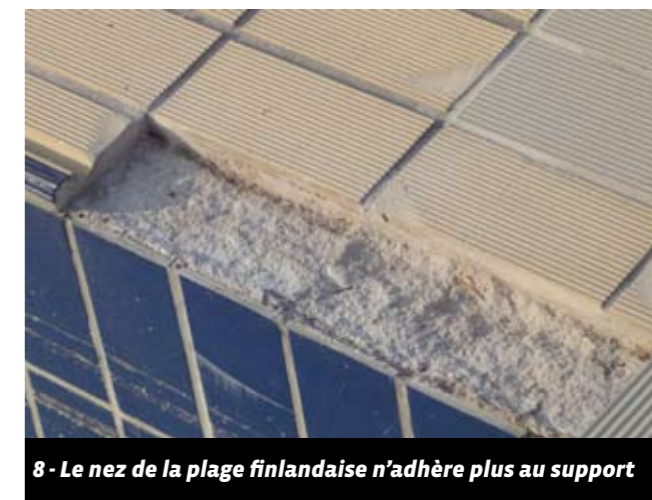
8 - Le nez de la plage finlandaise n'adhère plus au support

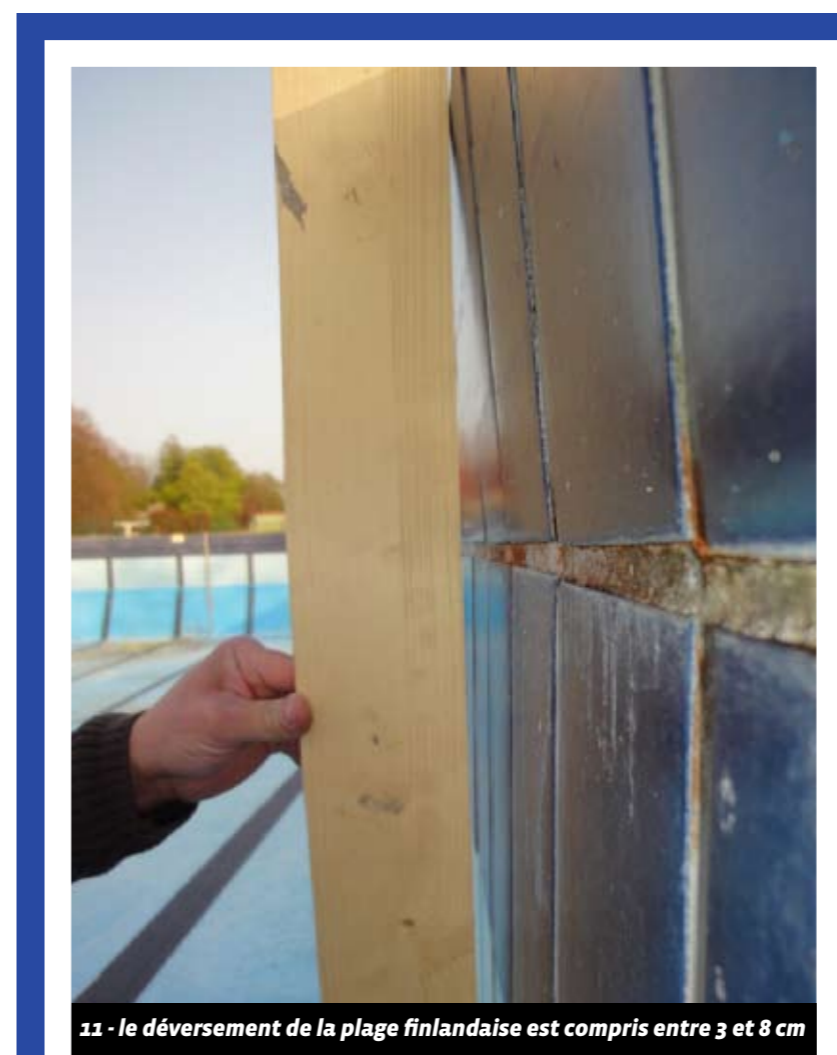
11 - le déversement de la plage finlandaise est compris entre 3 et 8 cm

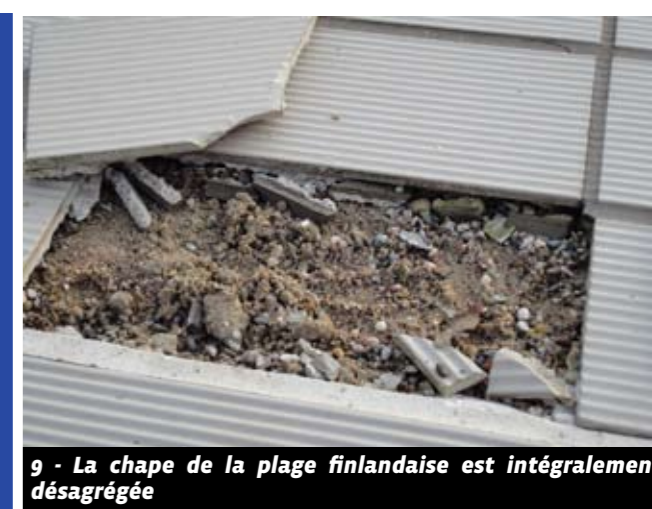
9 - La chape de la plage finlandaise est intégralement désagrégée

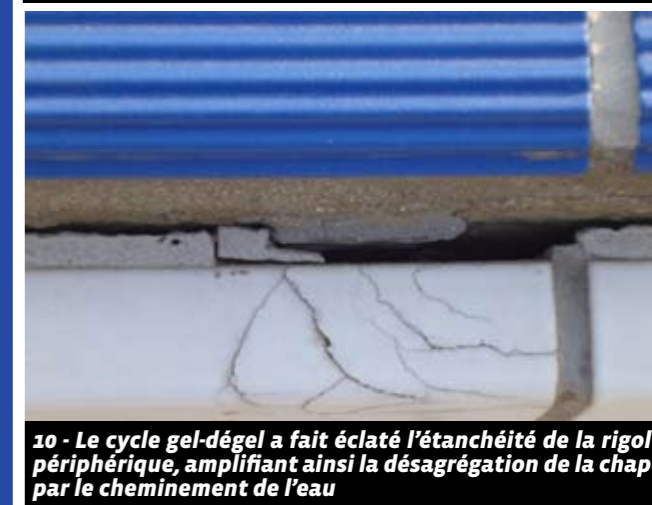
10 - Le cycle gel-dégel a fait éclaté l'étanchéité de la rigole périphérique, amplifiant ainsi la désagrégation de la chape par le cheminement de l'eau

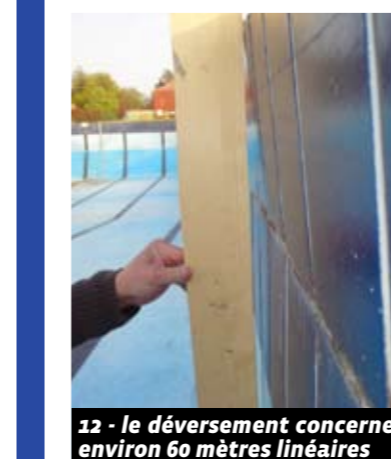
12 - le déversement concerne environ 60 mètres linéaires

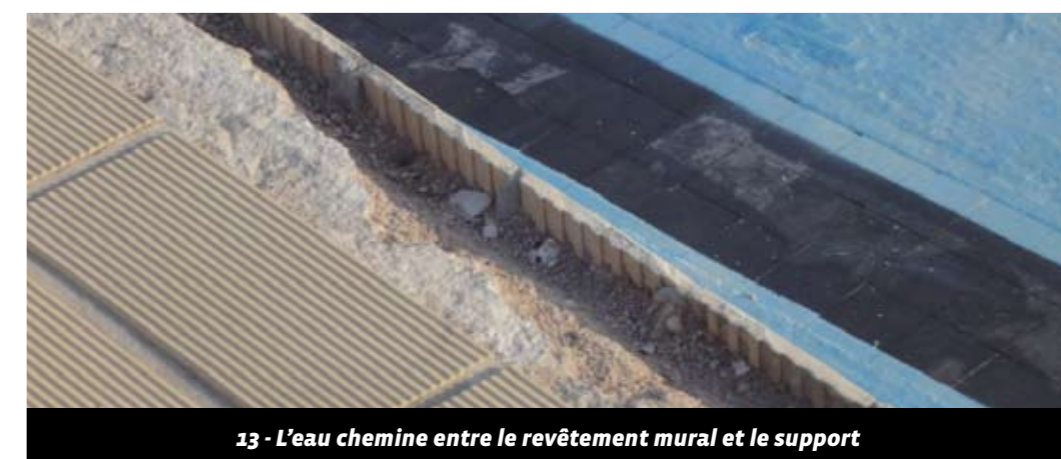
13 - L'eau chemine entre le revêtement mural et le support
